UNA VITA (NOM) APPESA A UN FILO

a cura di Giovanni Polliotti, Giorgio Ruffinatto, SPreSAL della ASL TO3

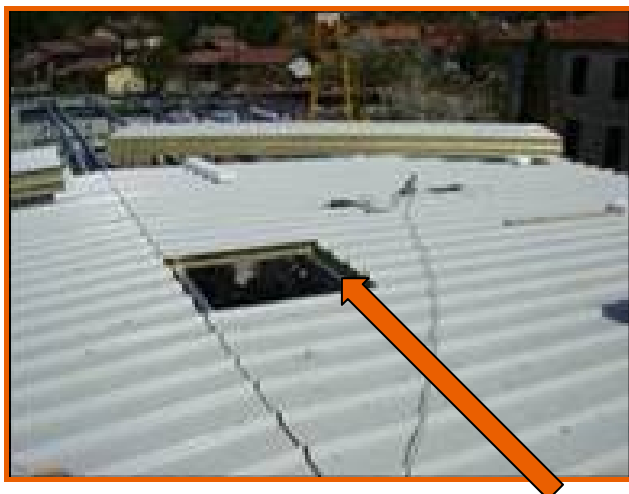
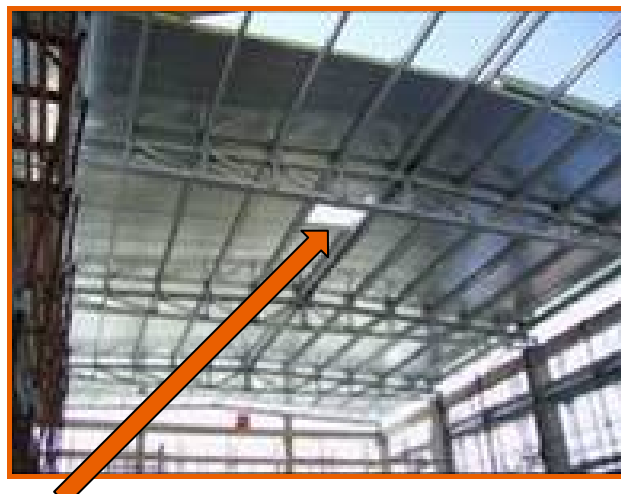
Apertura per l'evacuazione fumi

La mattina dell'infortunio, Abdel e il suo capo cantiere Daniel avevano posato un pannello sulla [capriata](#) in posizione arretrata di un metro rispetto al colmo in modo da lasciare un'apertura per la futura posa di un condotto di evacuazione dei fumi. Avevano quindi proseguito la copertura dell'edificio con la posa di altri pannelli.

Sul tetto dell'edificio in costruzione erano in corso lavori in assenza di adeguate [opere provvisorie](#). Non ve ne erano né a protezione dell'apertura di un metro di lato lasciata per la futura posa dell'evacuatore di fumo, né sul bordo della copertura prospiciente il vuoto (verso la porzione di copertura ancora da realizzare).

L'utilizzo di adeguate opere provvisorie contro il rischio di caduta dall'alto avrebbe evitato l'infortunio: oltre al ponteggio perimetrale, sarebbe stato necessario affrontare adeguatamente il rischio di caduta all'interno dell'edificio in costruzione. Infatti, era stata allestita una [linea vita](#) che si è rivelata di fatto inutilizzabile poiché in parte non ancorata. Sarebbe inoltre stato opportuno organizzare il lavoro in modo da realizzare l'apertura per l'evacuatore di fumo solo al termine dei lavori di copertura, in modo da limitare numerose situazioni di rischio.

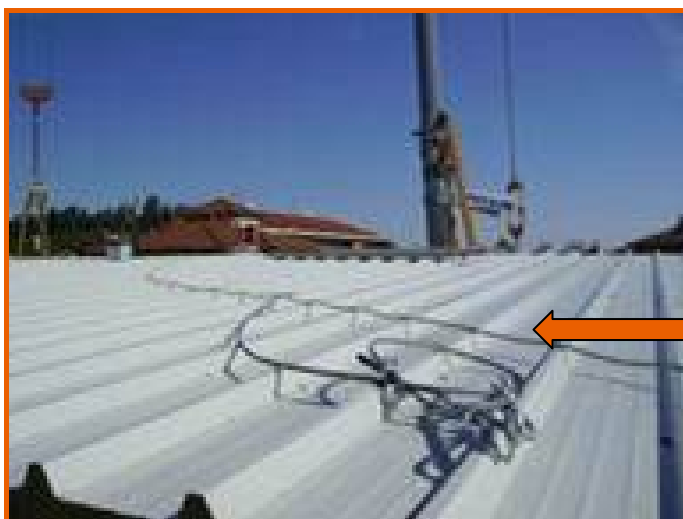
Il ponteggio perimetrale all'edificio non proteggeva il lato di avanzamento dei lavori di copertura. Sui due lati più lunghi del ponteggio erano state montate delle strutture a tubi e giunti (tubi utilizzati per il montaggio dei ponteggi) per ancorare un cavo in acciaio del diametro di dieci millimetri al quale i lavoratori si sarebbero potuti vincolare per operare in sicurezza sul tetto. Il cavo in acciaio ([linea vita](#)) non era però fissato alla struttura ma semplicemente appoggiato sulla copertura e non poteva essere usato dai lavoratori.

Linea vita smontata
